A DEPRECIAÇÃO DOS EDIFÍCIOS NA AVALIAÇÃO IMOBILIÁRIA

Proposta de método de cálculo do coeficiente de
depreciação

Dissertação submetida para satisfação parcial dos requisitos do grau de
MESTRE EM ENGENHARIA CIVIL — ESPECIALIZAÇÃO EM CONSTRUÇÕES

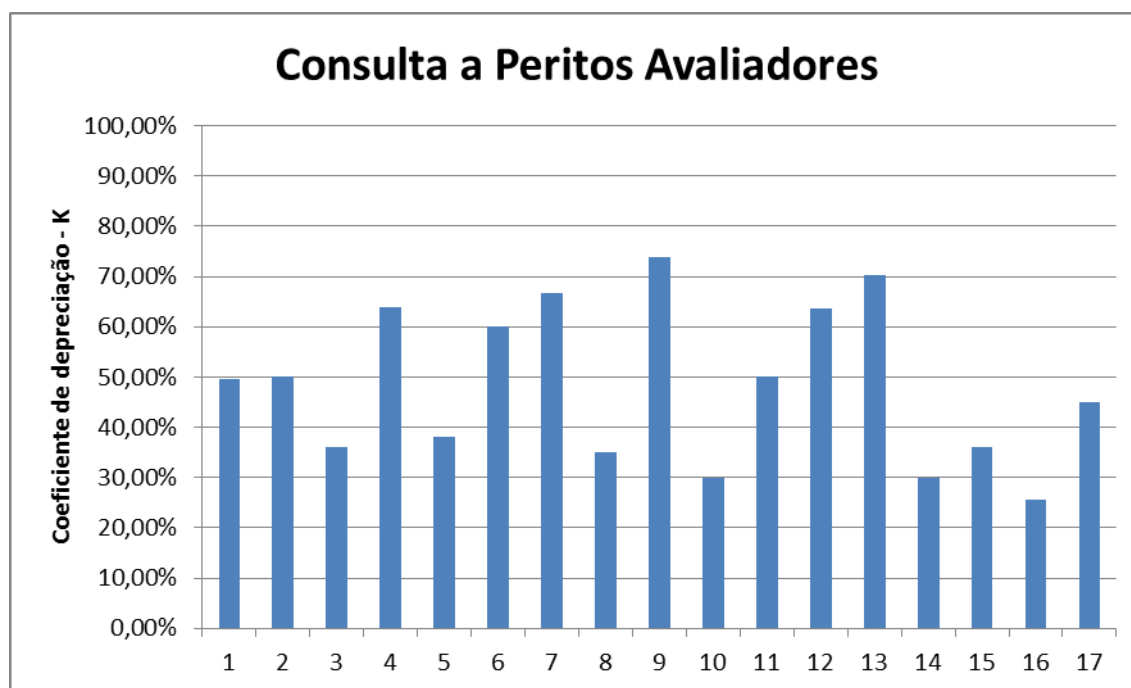
Com base nos resultados obtidos através da consulta efetuada ao conjunto de peritos avaliadores, comprova-se definitivamente que o cálculo do coeficiente de depreciação assume uma grande dispersão consoante o método utilizado e os pressupostos que cada perito avaliador assuma no seu cálculo.

Fig. 3.3. – Gráfico dos valores do coeficiente de depreciação resultantes da consulta a peritos avaliadores

Os resultados obtidos na consulta apresentam um intervalo de 48,17%, com um desvio padrão de 15,54% em torno de um valor médio de 48,45%.

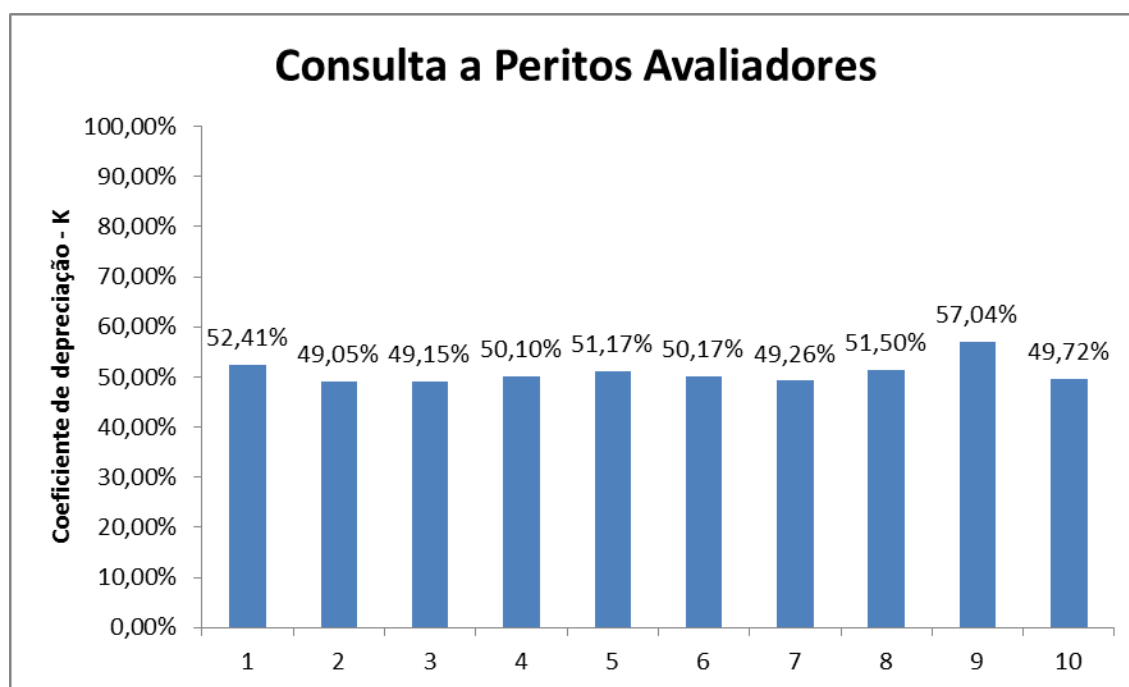
Com base nos resultados obtidos, comprova-se que, utilizando o método proposto, se conseguiu reduzir drasticamente a dispersão verificada aquando da primeira consulta.

Fig. 4.2. – Gráfico dos valores do coeficiente de depreciação resultantes da 2ª consulta a peritos avaliadores

Os resultados obtidos apresentam um intervalo de 7,99%, com um desvio padrão de 2,41% em torno de uma média de 50,96%.

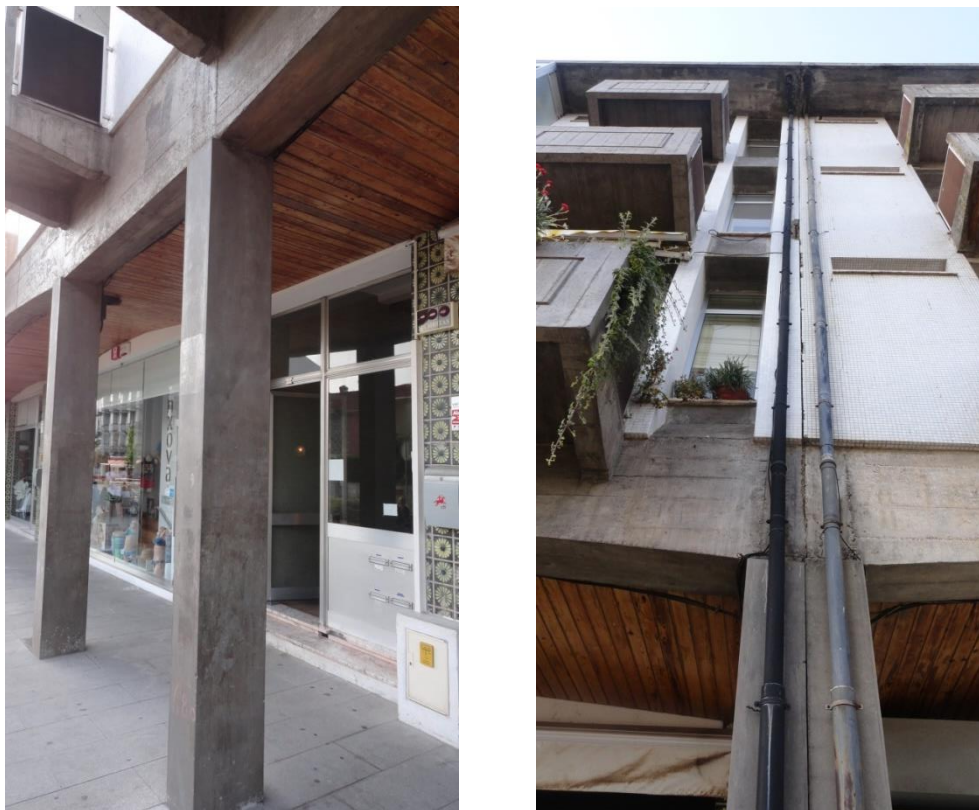
a) – Estrutura – estrutura porticada em betão armado, não sofreu qualquer intervenção de reabilitação desde a sua construção.

Fotografias I.5. e I.6. – Elementos estruturais da frente do edifício

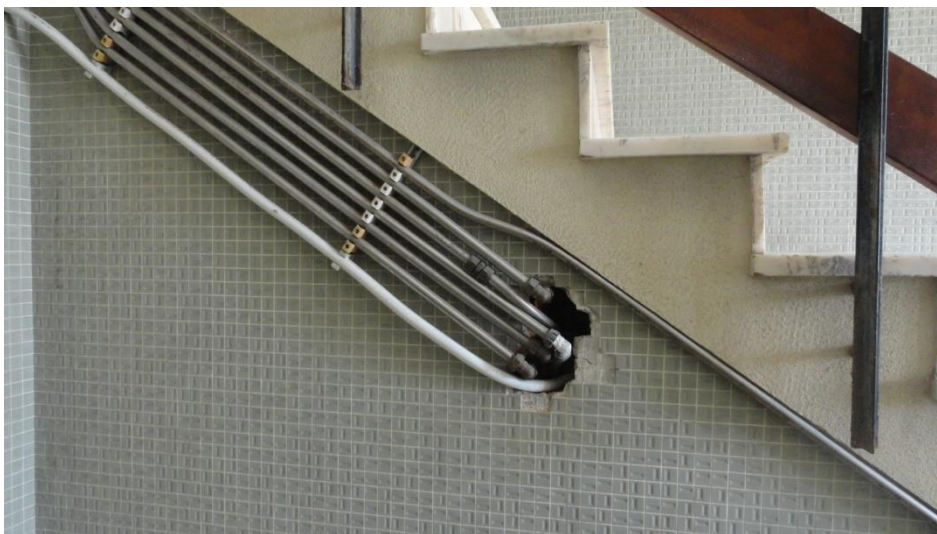
Fotografia I.17. – Tubagens de abastecimento de água em inox e a funcionar pelo exterior das paredes

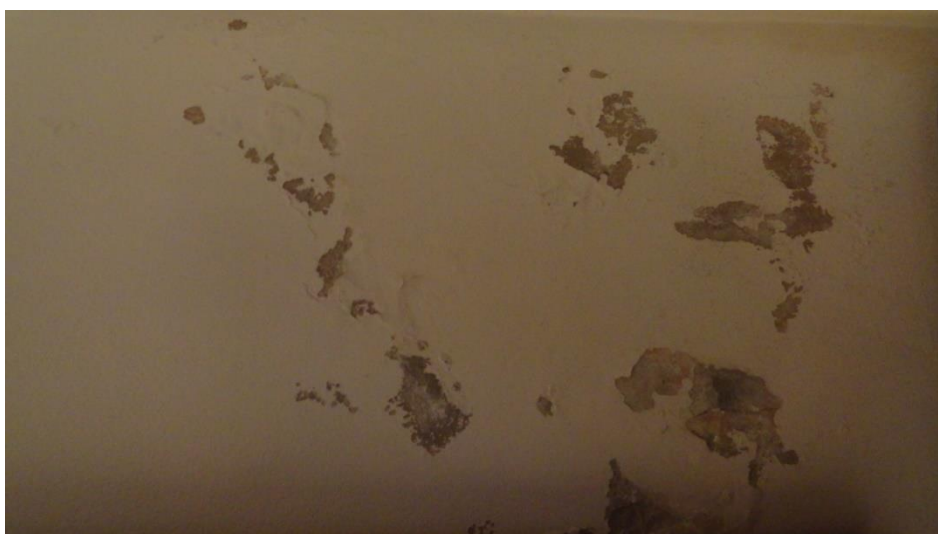
a) As paredes interiores são em alvenaria de tijolo cerâmico, rebocadas com argamassa de cimento e pintadas com tinta plástica. Apresentam alguma sujidade e descasque da tinta em algumas zonas específicas devido a humidades.

Fotografia I.26. – Parede do hall dos quartos, descasque da tinta devido a humidade

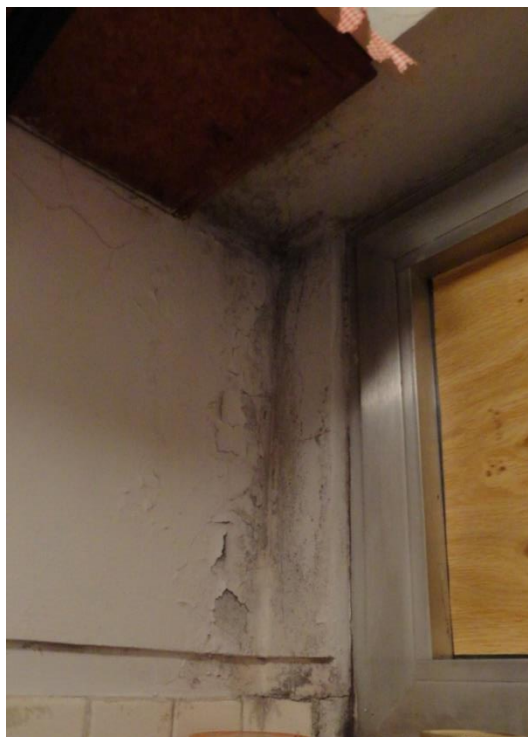
Fotografia I.28. – Parede da dispensa, descasque da tinta

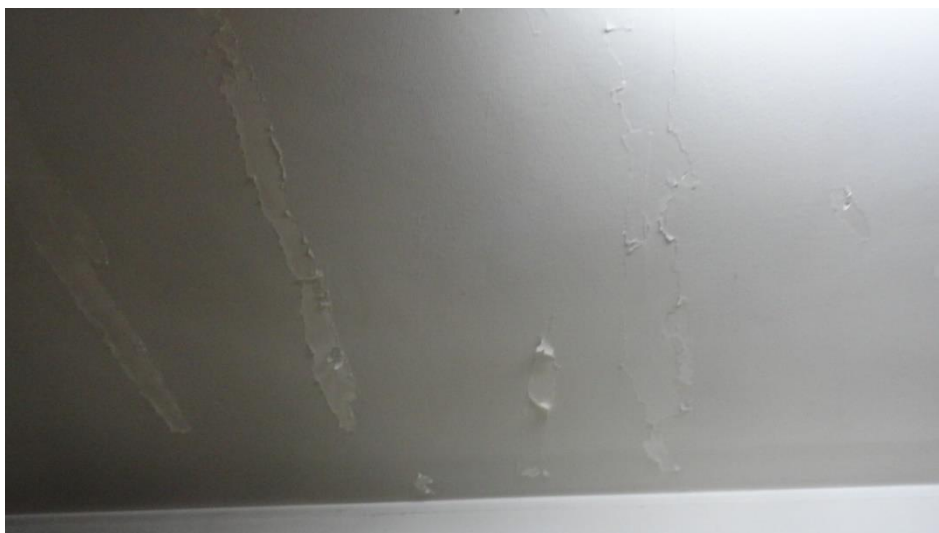
d) Os tetos interiores são em laje aligeirada, rebocados com argamassa de cimento com acabamento estanhado e pintados com tinta plástica. Na cozinha e na casa de banho B, apresentam descasque da tinta e alguns bolores resultantes de condensação. Nos restantes compartimentos encontram-se em razoável estado de conservação.

Fotografia I.33. – Teto da cozinha, descasque da tinta

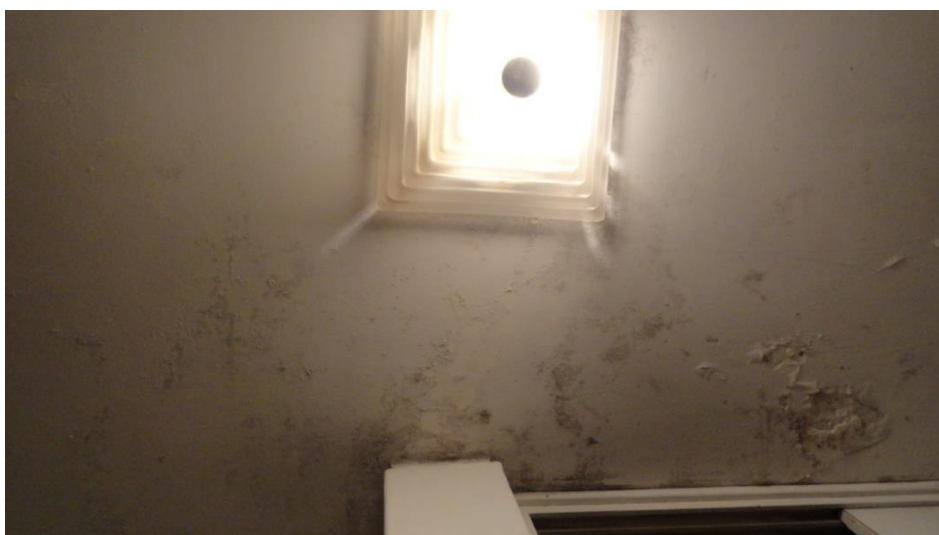
Fotografia I.34. – Teto da casa de banho B, existência de bolores
